**PREFEITURA MUNICIPAL DE LINHARES**  
ESTADO DO ESPÍRITO SANTO  
**SECRETARIA MUNICIPAL DE MEIO AMBIENTE E RECURSOS HÍDRICOS NATURAIS**  
**AUTORIZAÇÃO PARA CORTE E PODA DE ÁRVORES**

**Nº: 82/2024**

PARECER TÉCNICO - CORTE DE ÁRVORES

nº 82/2024

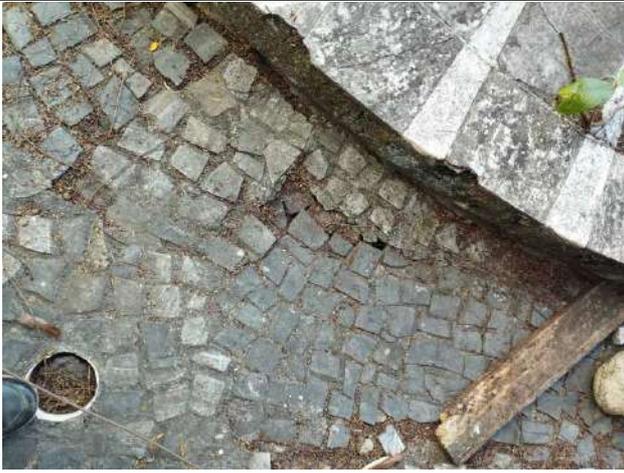
Imagem 05: Falhas no calçamento ao lado da piscina infantil que está em desuso que consideramos como pontos de infiltração.

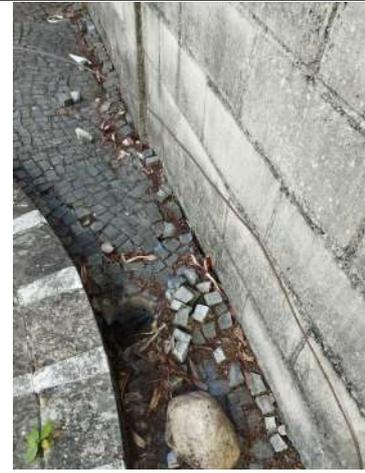
Imagem 06: Falhas no calçamento ao longo do muro próximo à piscina que está em desuso que consideramos como grande ponto de infiltração.

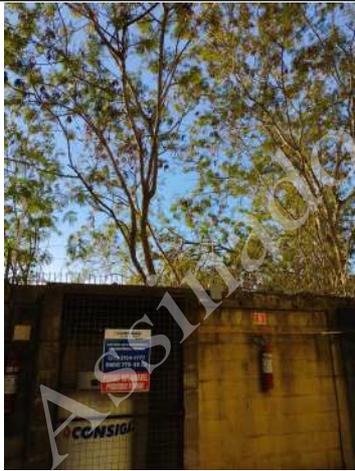
Imagem 07: Destaque para as árvores de Leucena ao lado do muro, nos fundos do condomínio, que também devem ser cortadas.

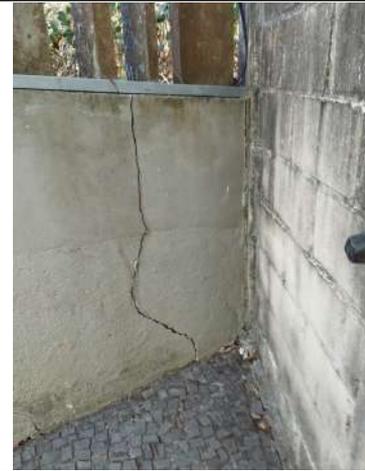
Imagem 08: Destaque para uma considerável trinca no muro frontal, indicando que o muro da lateral esquerda, margem do F Pequeno, está cedendo.
