VISTORIA TÉCNICA

ÁRVORES NA RUA JOÃO GAMA – INTERLAGOS.

CORTE DE 03 (TRÊS) ÁRVORES.

RELATÓRIO FOTOGRÁFICO

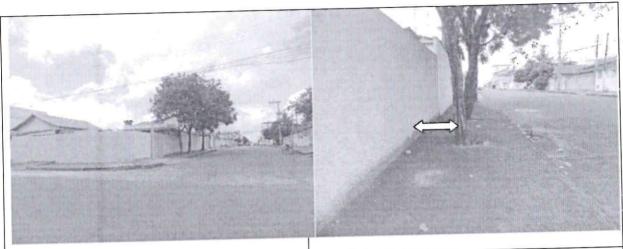
Em campo, verificamos tratar-se de três árvores de médio porte, plantadas na calçada lateral do lote (30m) danificando a mesma. As referidas árvores estão em local com exposição ao sol da tarde, mas, apesar de estarem livres de fiação principal de rede elétrica e telefônica, pela proximidade com o muro já o danificam e podem comprometer sua estrutura, a médio e longo prazo, mediante o crescimento em diâmetro de suas raízes superficiais, além de estarem facilitando a entrada de meliantes no quintal da residência, situação de risco.

Figura 1 – Vista do local com destaque para o porte das árvores, livres de fiação de rede elétrica e telefônica, com exposição ao sol da tarde, porém muito próximas ao muro.

Figura 2 – Árvores em calçada relativamente estreita, muito próximas ao muro.

Figura 3 – Destaque para a danificação da calçada e muro, bem como da aproximação com a entrada de água para a residência (hidrômetro).

Diante do exposto, tratando-se de árvores de médio porte, livres de fiação principal de rede elétrica e telefônica, porém, muito próximas ao muro já o danificando e podendo comprometer sua estrutura, a médio e longo prazo, mediante o crescimento em diâmetro de suas raízes superficiais, além de estarem facilitando a entrada de meliantes no quintal da residência, justificando-se a operação de corte das mesmas opinamos pelo deferimento do pedido ora apresentado, solicitando que seja emitida a devida autorização de corte de 03 (três) árvores no endereço citado acima, em nome da requerente a qual providenciará o corte das referidas árvores por conta própria.

- 1) Por se tratar de local com exposição ao sol da tarde, livre de fiação de rede elétrica e telefônica, opinamos pelo condicionamento da operação de corte à reposição das mesmas, plantandose, no mínimo duas árvores, considerando-se ser a lateral do lote de 30m.
- 2) Declaramos que a necessidade de replantio já foi comunicada à requerente e a mesma já está ciente de sua obrigação e declarou que tomará as devidas providências.
